第4回
福岡県立山田高等学校跡地利活用推進協議会
～校舎利活用の可能性について～

平成30年5月15日(火)

地域活性推進課 地域活性推進係

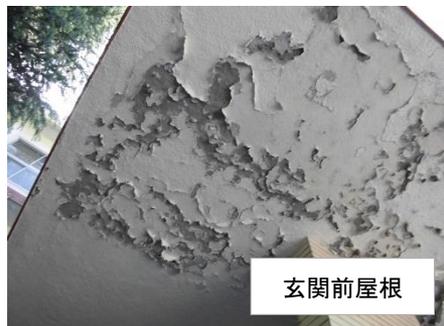
玄関前屋根

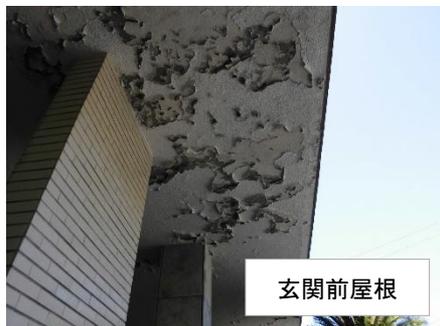
玄関前屋根

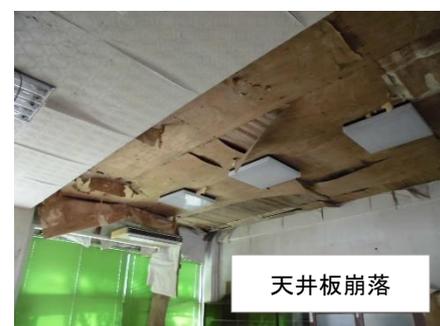
天井板崩落

校舎①部分においては1階部分の部屋の劣化が激しかった。校長室や応接室、警備室などは床面が浮き上がっている箇所、床板が陥没している箇所が存在し、天井板の崩落等も確認された。廊下部分は浸水が原因で全体的に泥が堆積していた。2階部分においては比較的綺麗な教室もあったが、教室内での雨漏りや天井梁の剥離が確認された箇所もあった。

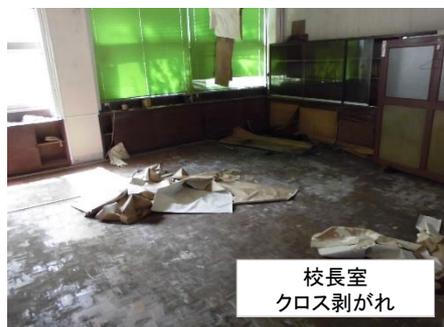
校長室
クロス剥がれ

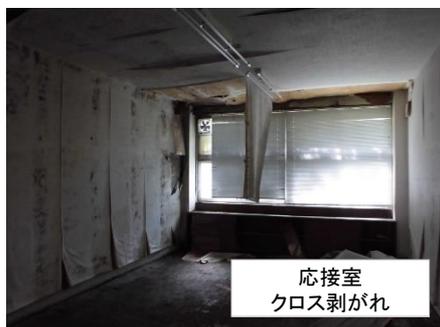
応接室
クロス剥がれ

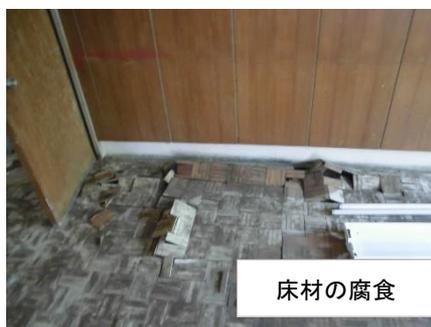
床材の腐食

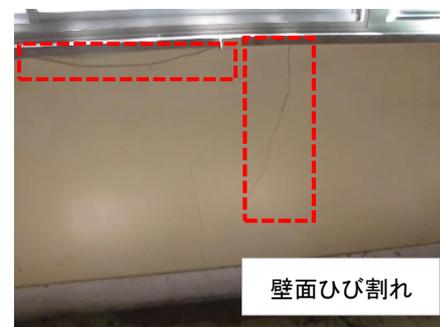
壁面ひび割れ

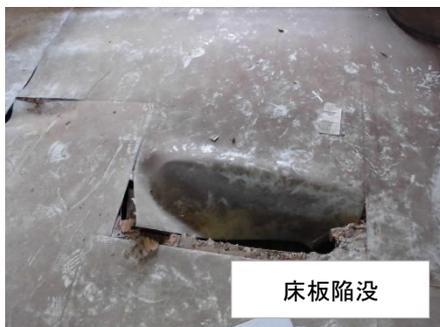
床板陥没

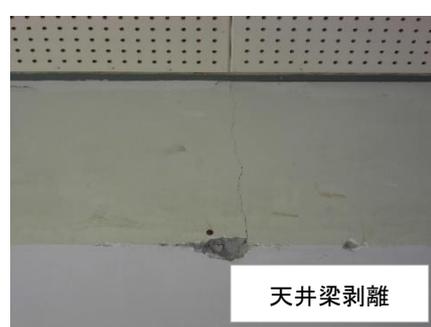
天井梁剥離

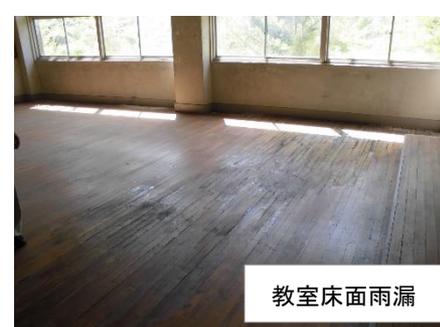
教室床面雨漏

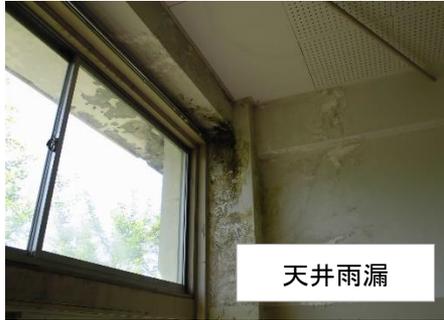
天井雨漏

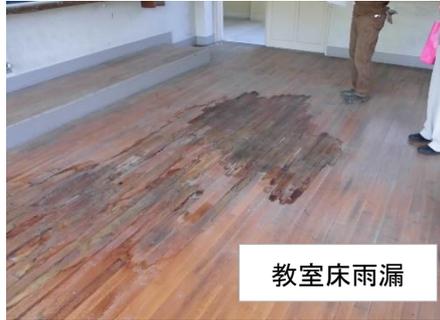
教室床雨漏

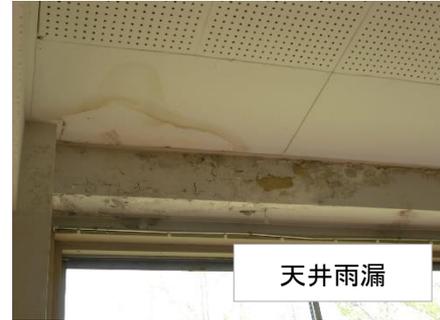
天井雨漏

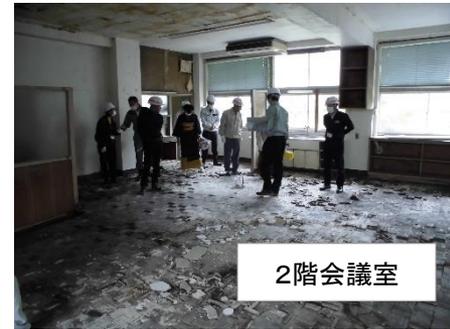
2階会議室

校舎①の2階、3階部分で特に劣化が激しかったのは校舎東端の会議室(2階)とその真上の部屋にあたる美術室である。会議室部分は雨漏りによる浸水で床材が腐食し、全て浮き上がっていた。天井部分においても天井板やモルタルが剥離し崩落している箇所が多数あった。3階美術室も同様に雨漏りが原因で床材が剥がれ天井も崩落していた。2階から3階に昇る階段には天井と壁面に大きな亀裂が確認された。

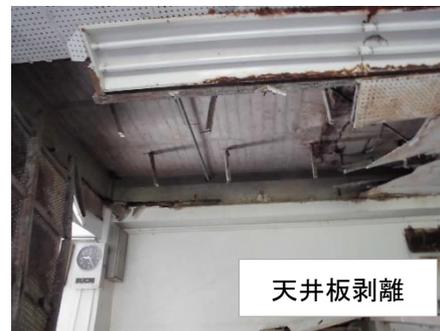
天井板剥離

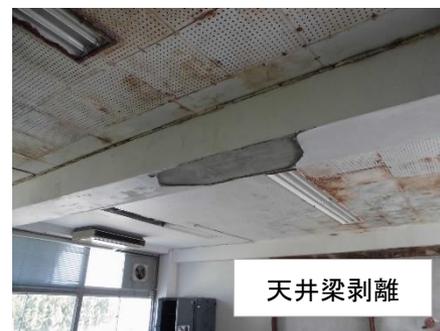
天井梁剥離

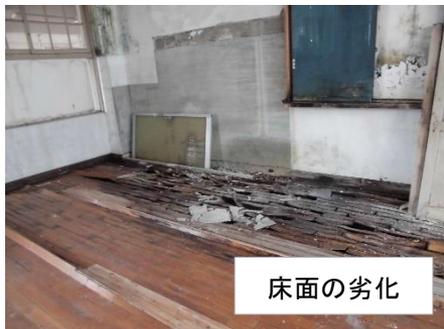
床面の劣化

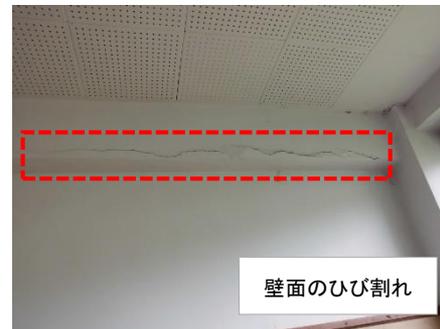
壁面のひび割れ

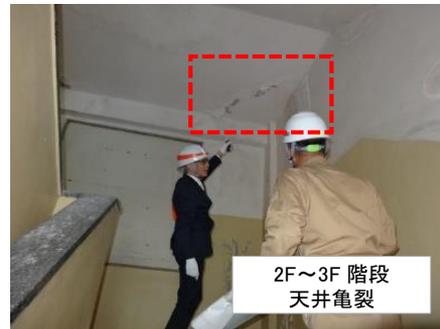
2F~3F 階段
天井亀裂

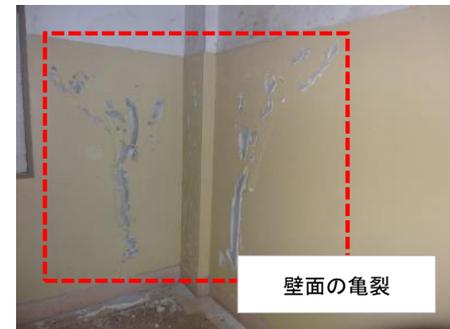
壁面の亀裂

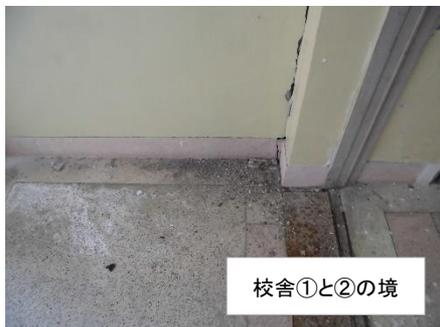
校舎①と②の境

校舎②は校舎①との境の部分でコンクリートが激しく崩落していた。美術室との境の部分でも漏水とコンクリートの剥離が確認された。校舎南側の教室部分は比較的綺麗であったが窓ガラスが割れていることもありガラスが散乱している状況であった。和作法室や書道室では畳が雨漏りによって損傷しており天井板も崩落している箇所が多かった。

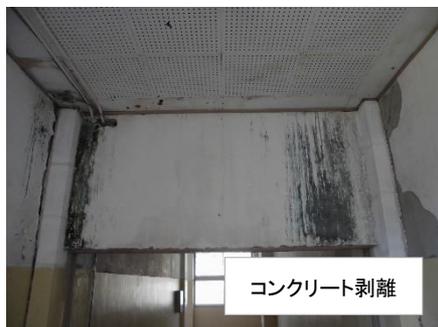
コンクリート剥離

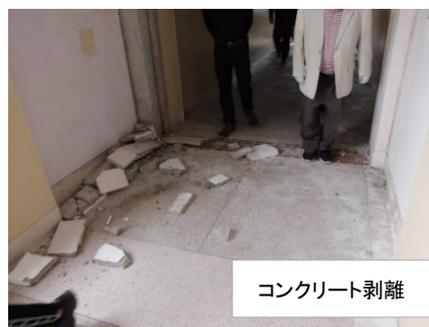
コンクリート剥離

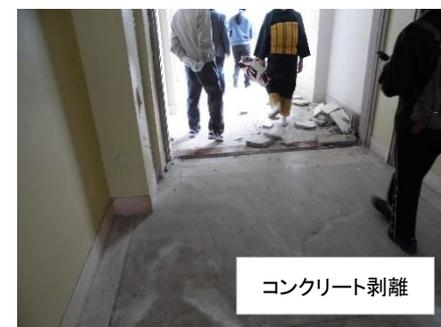
コンクリート剥離

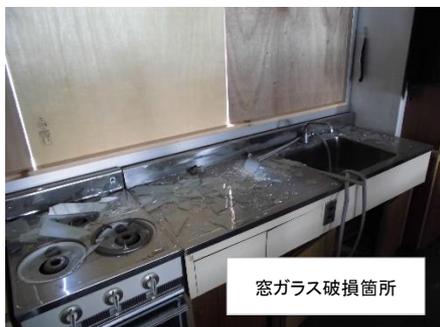
窓ガラス破損箇所

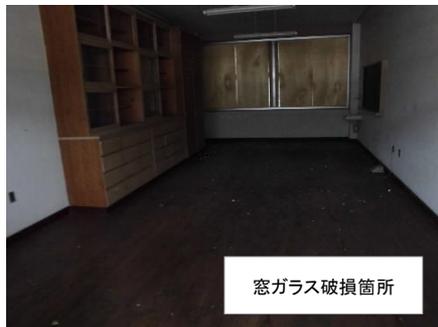
窓ガラス破損箇所

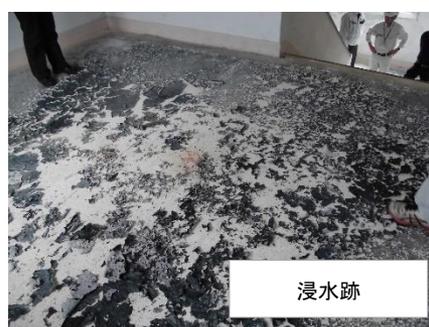
浸水跡

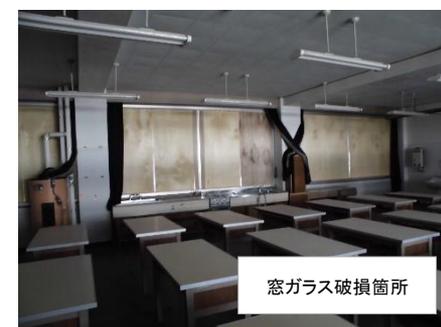
窓ガラス破損箇所

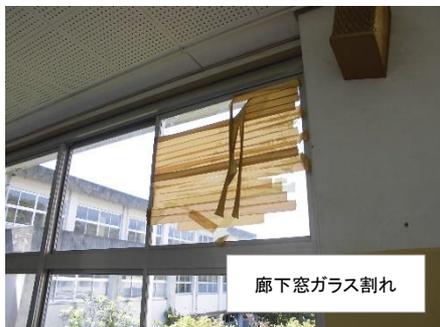
廊下窓ガラス割れ

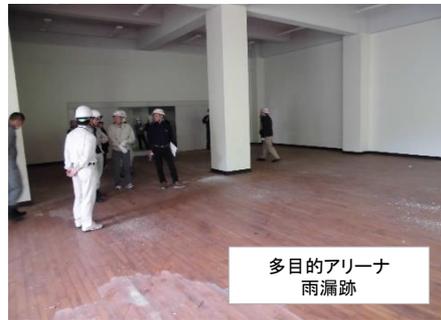
多目的アリーナ
雨漏跡

体育館は他の場所に比べて比較的綺麗な印象であった。しかし、1階部分には雨漏りの跡が見られた他、2階部分を支える梁が湾曲し根元部分に亀裂が入っている箇所も見受けられた。プールに関しては壁面塗装の剥がれや天井の剥離などが見られ、街路灯が腐食し倒れた状態で置かれていた。

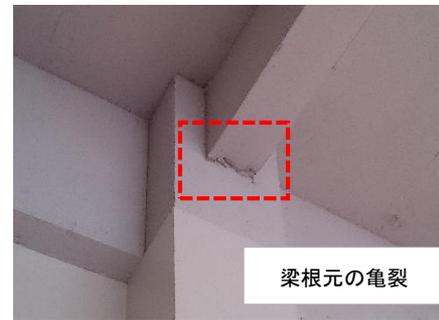
梁根元の亀裂

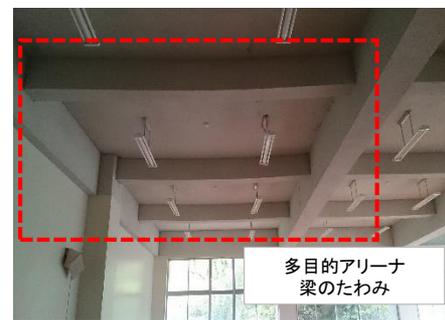
多目的アリーナ
梁のたわみ

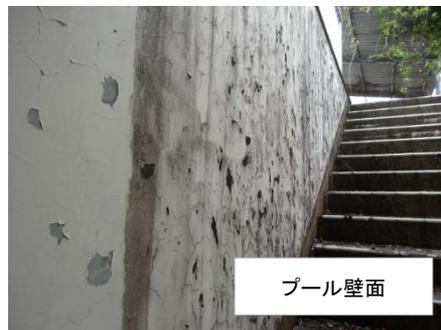
プール壁面

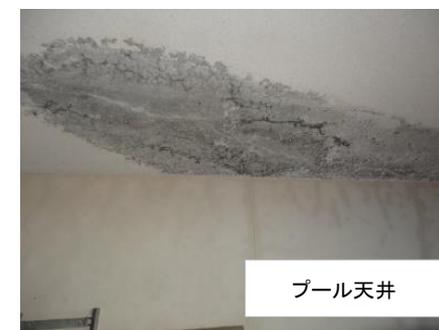
プール天井

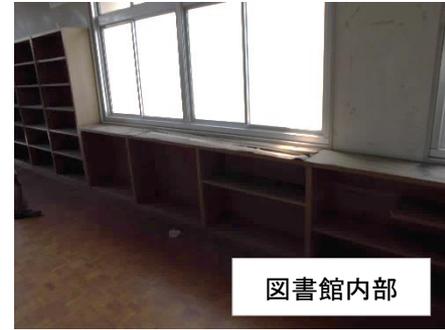
図書館内部

図書室、視聴覚室は比較的綺麗であったが多少は雨漏りの跡などが見られた。
 食堂は調理器具がそのまま残されており、天井板が落下している箇所が見られた。
 生徒昇降口には立ち入っていないが、校舎から屋根を見ると防水シートが剥がれた状態であった。

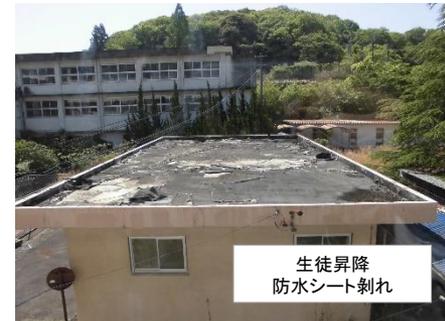
生徒昇降
防水シート剥れ

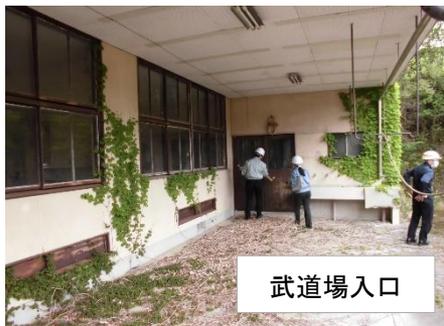
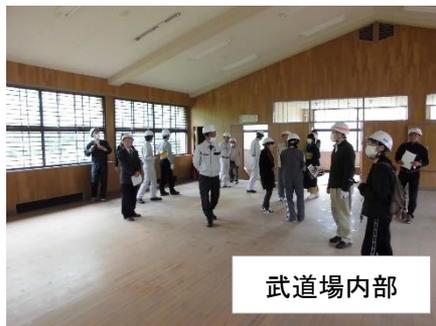
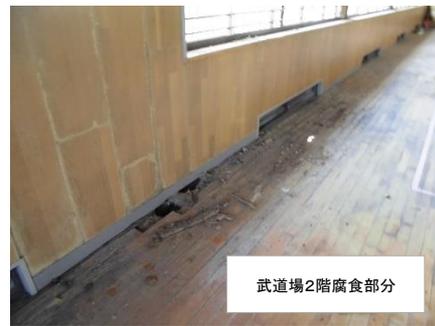
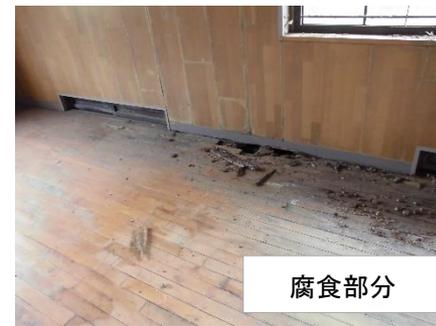
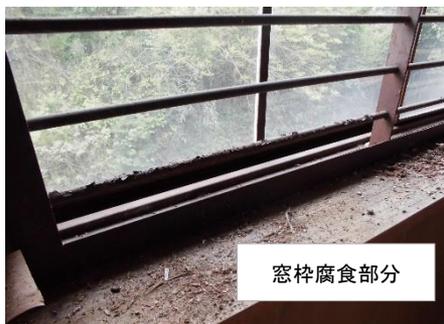
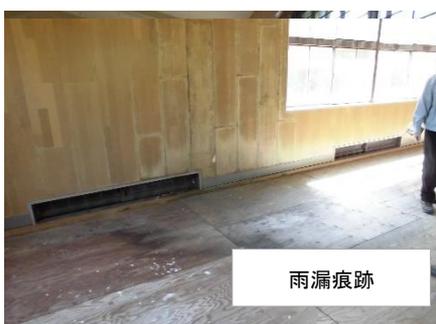
武道場入口付近にはツタが茂っており外壁に巻き付いていた。
内部は比較的綺麗であったが雨漏りをしている部分や腐食している部分も見受けられた。
部室内部には一部天井が剥離し落下している部分があった。

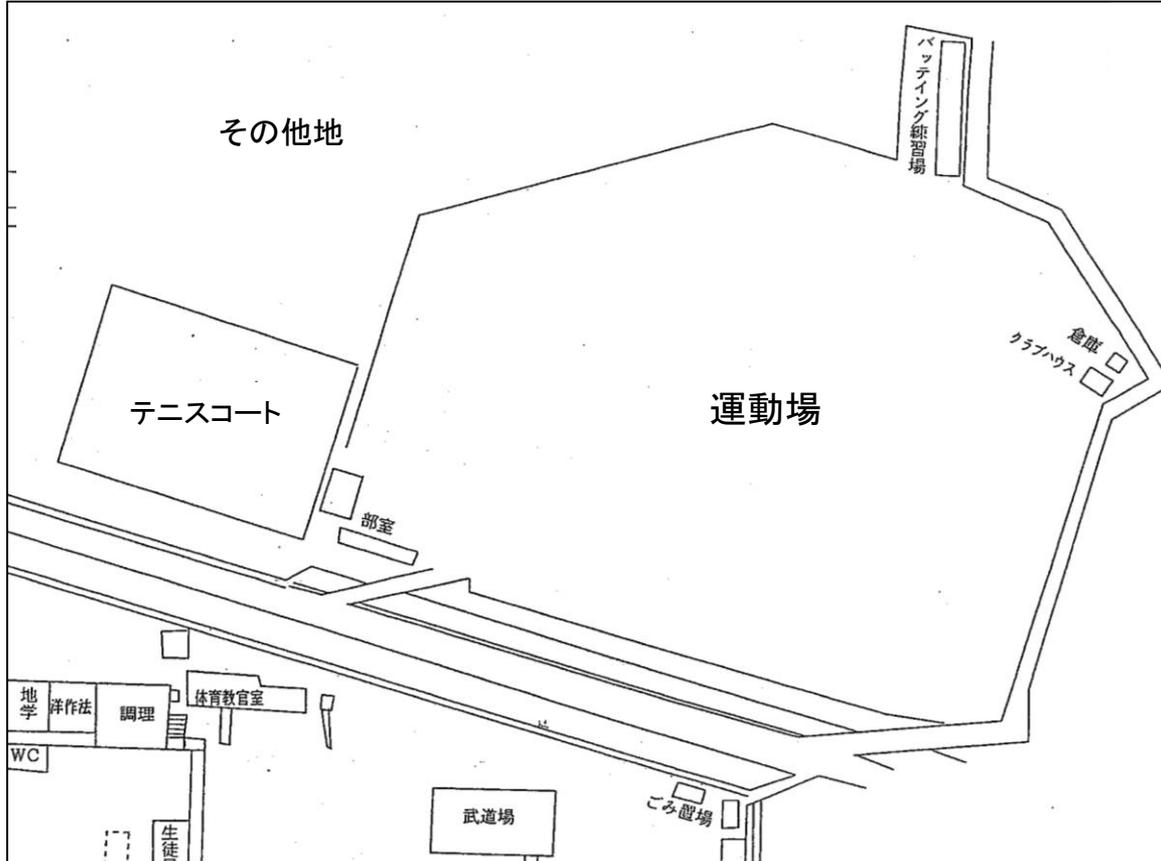
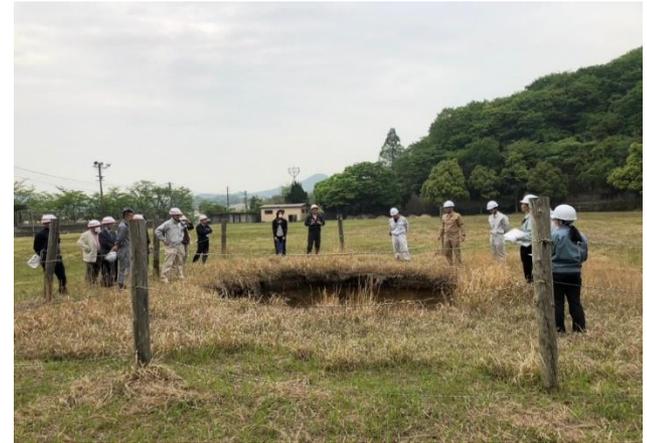
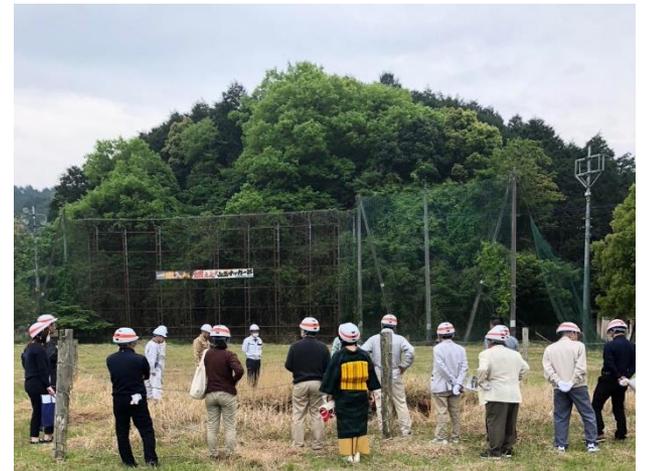
グラウンドは陥没箇所以外特段目立った部分はなかったが、陥没の深さは深くなっていることが確認できた。
