各庁舎の経年劣化状況（碓井庁舎）

平成27年1月23日撮影

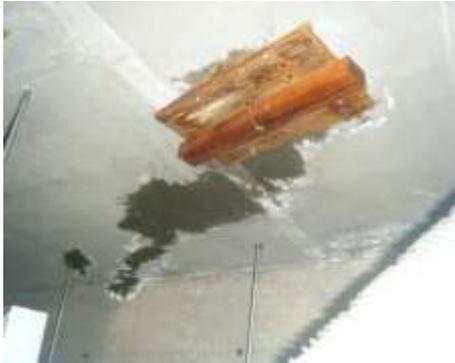
雨漏り防止用木材応急処置箇所
(碓井庁舎2階 放送室天井裏)

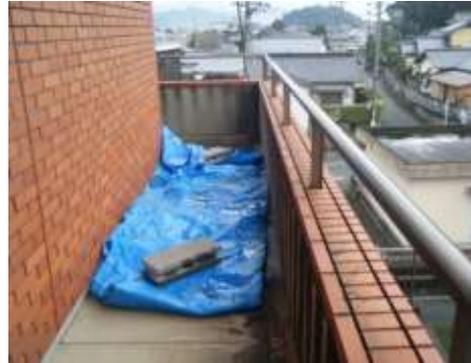
雨漏り防止用ブルーシート設置箇所
(碓井庁舎3階 ベランダ)

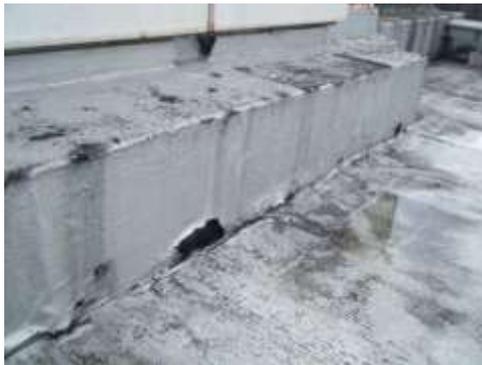
雨漏り防止用防水シート、外壁劣化剥離箇所
(碓井庁舎 屋上)

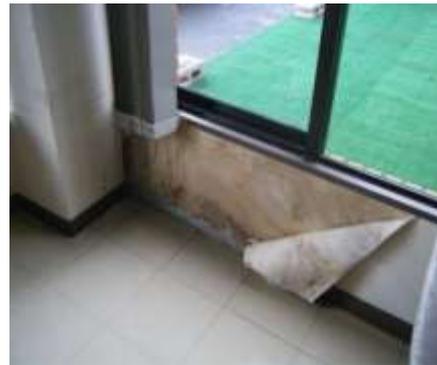
雨漏りによる壁紙剥離箇所
(碓井庁舎3階)

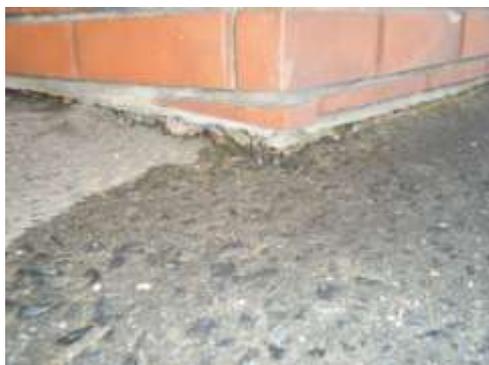
雨除け支柱基礎剥離箇所
(碓井庁舎1階 玄関入口右側)

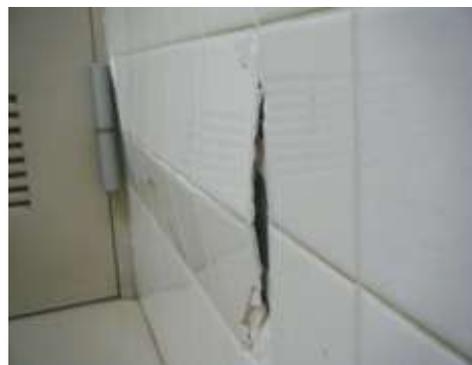
壁設置タイル剥離、破損箇所
(碓井庁舎1階 女子トイレ)
