各庁舎の経年劣化状況（山田庁舎）

平成27年1月23日撮影

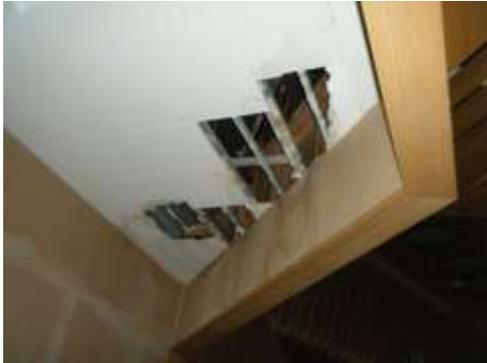
雨漏りのため天井破損箇所①
(山田庁舎3階 旧議場内)

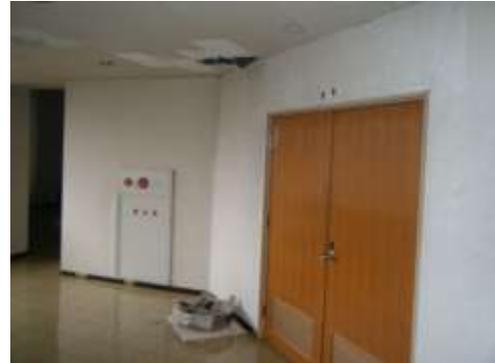
雨漏りのため天井破損箇所②
(山田庁舎3階 旧議場入口)

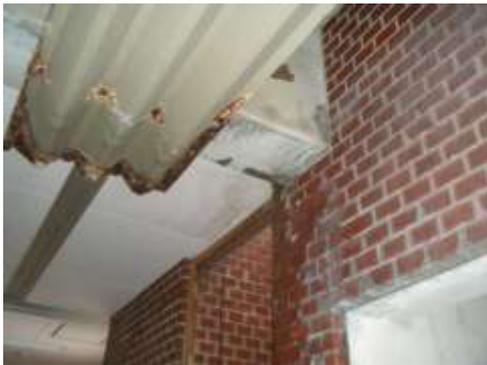
雨漏りによる天井、外壁劣化剥離箇所
(山田庁舎3階 非常階段右側)

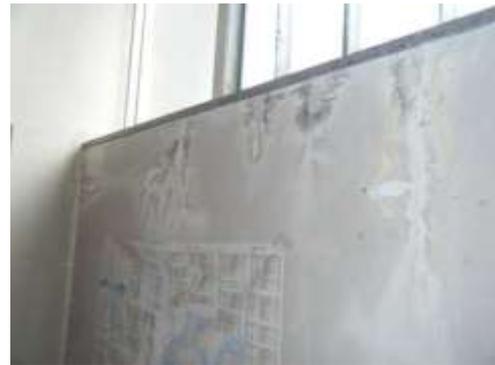
雨漏りによる壁剥離、亀裂箇所
(山田庁舎中2階 階段)

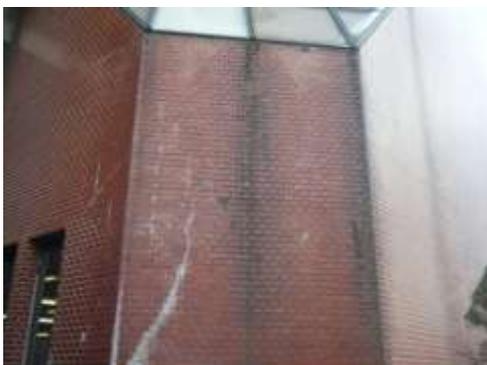
壁亀裂、剥離箇所
(山田庁舎1階 玄関入口右側)

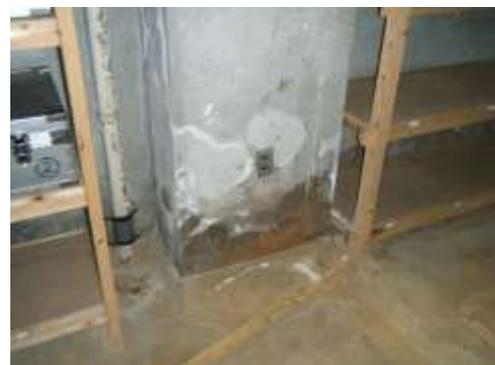
雨漏りによる壁、床腐食剥離箇所
(山田庁舎地下 機械室)
