各庁舎の経年劣化状況（嘉穂庁舎）

平成27年1月23日撮影

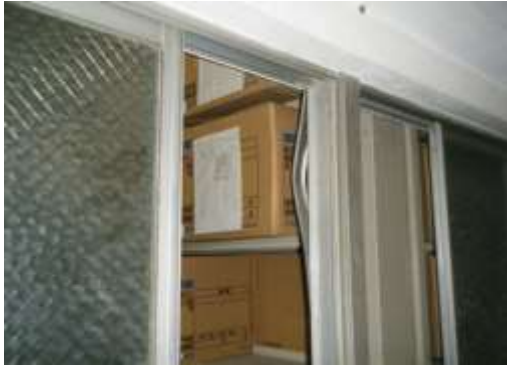
窓枠歪み、開閉不可箇所①  
(嘉穂庁舎地下 書庫)

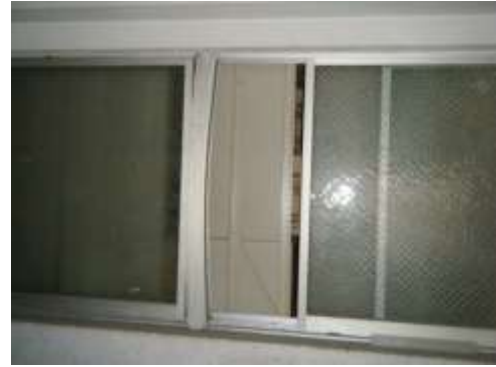
窓枠歪み、開閉不可箇所②  
(嘉穂庁舎地下 書庫)

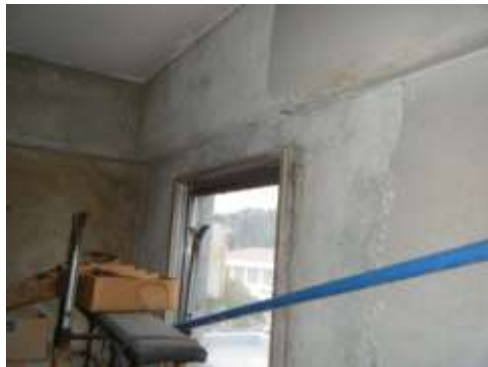
雨漏りによる壁剥離箇所  
(嘉穂庁舎南側3階 屋上出入口付近)

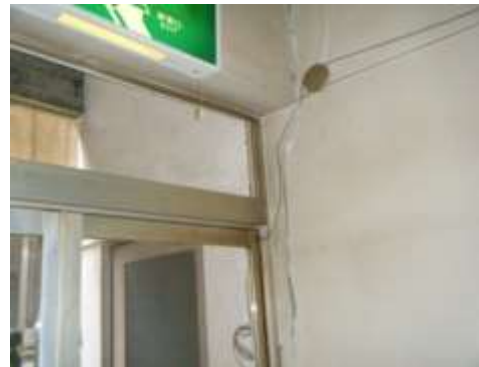
壁亀裂箇所①  
(嘉穂庁舎南側2階 階段前)

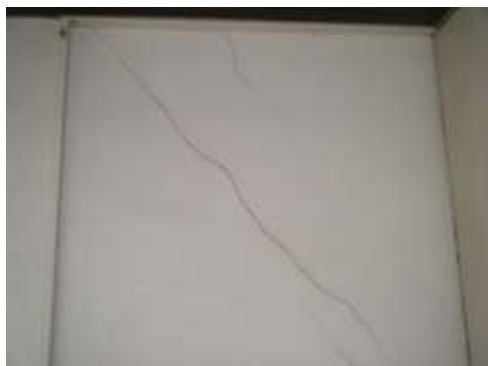
壁亀裂箇所②  
(嘉穂庁舎北側1階 非常階段)

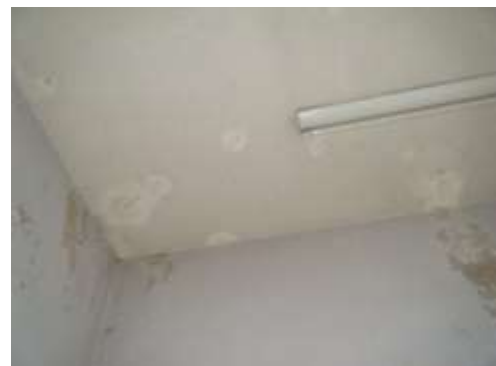
雨漏りによる天井腐食箇所  
(嘉穂庁舎北側1階 非常階段)
