各庁舎の経年劣化状況（稲築庁舎）

平成27年1月23日撮影

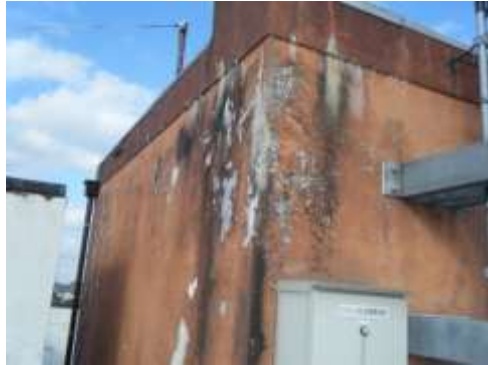
雨漏りによる壁剥離・亀裂箇所
（稲築庁舎 屋上）

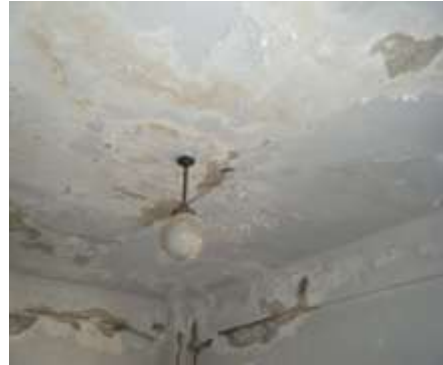
雨漏りによる天井剥離・亀裂箇所
（稲築庁舎3階 屋上入口階段）

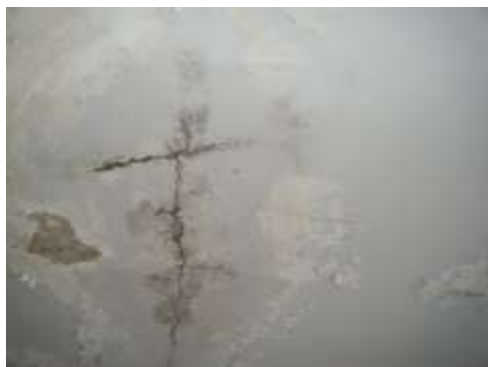
雨漏り等による壁剥離・亀裂箇所
（稲築庁舎3階 屋上入口階段）

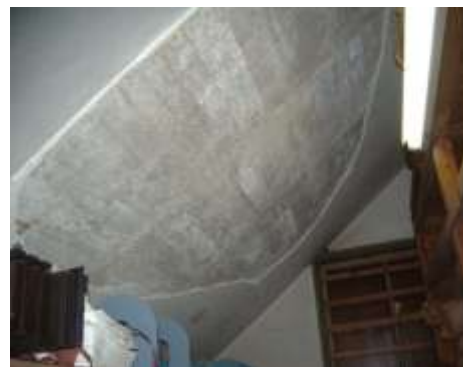
雨漏り等による壁剥離・亀裂箇所
（稲築庁舎1階 階段下倉庫）

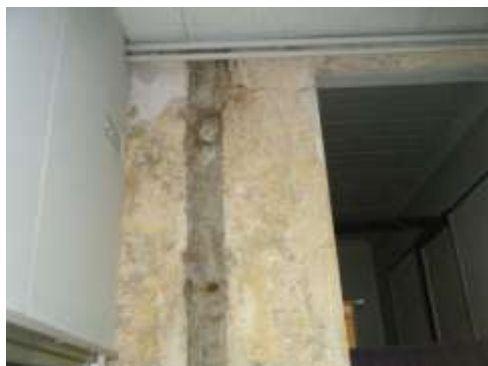
雨漏り等による壁、天井剥離・亀裂箇所
（稲築庁舎1階 水道局・総合窓口課）

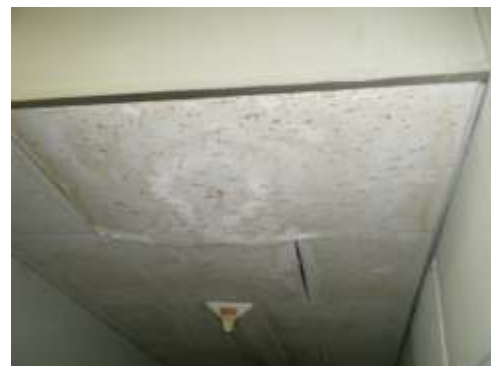
雨漏りによる天井腐食箇所
（稲築庁舎1階 水道局）
