令和元年度 遠賀川の重要水防箇所など

嘉麻市防災会議
令和元年6月5日

国土交通省 九州地方整備局
遠賀川河川事務所

3. 遠賀川河川合同巡視【飯塚出張所管内(嘉麻市、桂川町)】

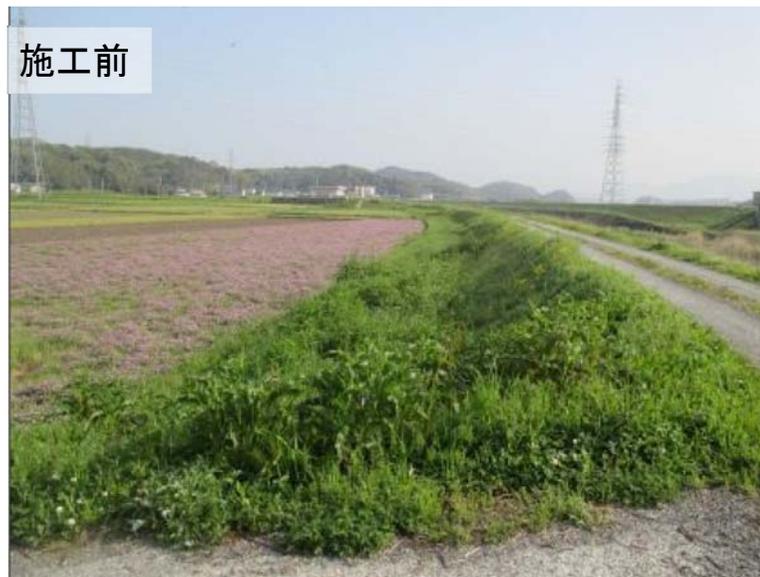
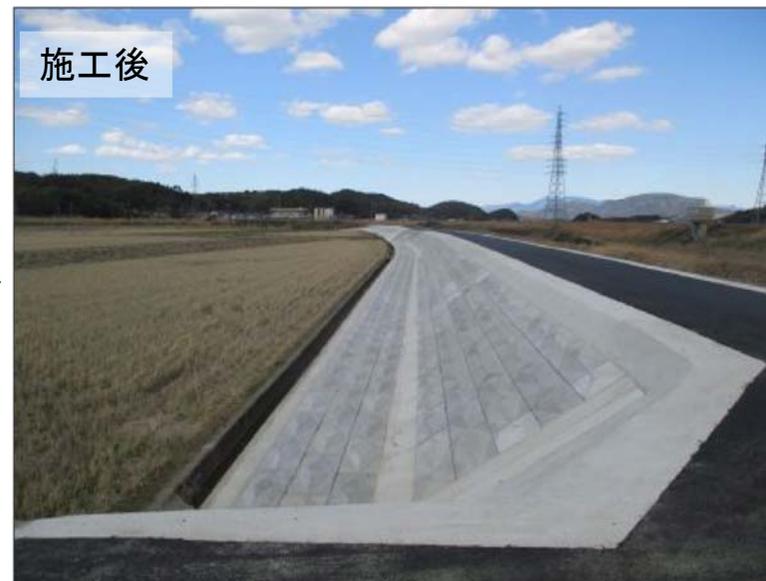
【堤防高A、堤防断面A】遠賀川41k200左岸

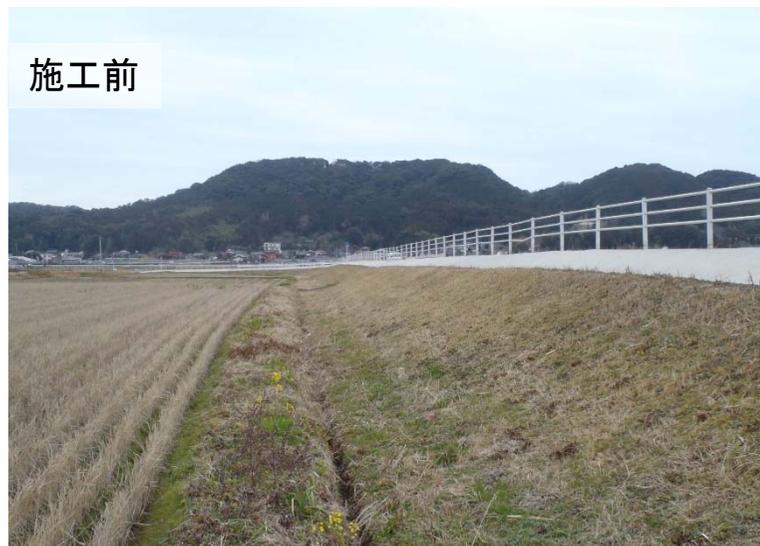
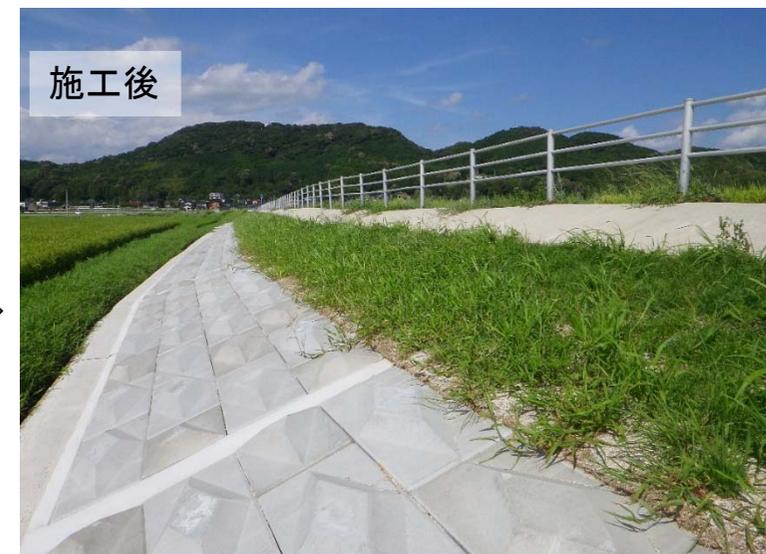
【堤防高A】遠賀川47k700左岸
