第4回
福岡県立山田高等学校跡地利活用推進協議会
～校舎利活用の可能性について～

平成30年5月15日(火)

地域活性推進課 地域活性推進係

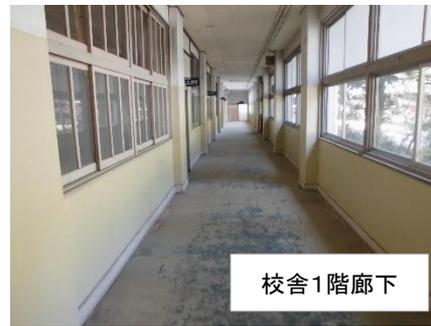
校舎1階廊下

校舎①部分においては1階部分の部屋の劣化が激しかった。校長室や応接室、警備室などは床面が浮き上がっている箇所、床板が陥没している箇所が存在し、天井板の崩落等も確認された。廊下部分は浸水が原因で全体的に泥が堆積していた。2階部分においては比較的綺麗な教室もあったが、教室内での雨漏りや天井梁の剥離が確認された箇所もあった。

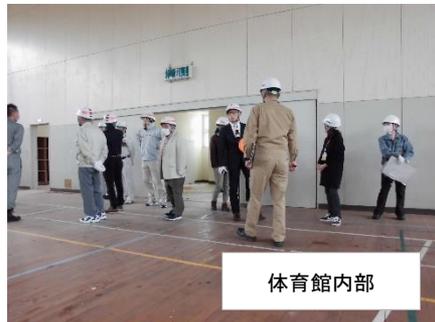
体育館内部

体育館は他の場所に比べて比較的綺麗な印象であった。しかし、1階部分には雨漏りの跡が見られた他、2階部分を支える梁が湾曲し根元部分に亀裂が入っている箇所も見受けられた。プールに関しては壁面塗装の剥がれや天井の剥離などが見られ、街路灯が腐食し倒れた状態で置かれていた。

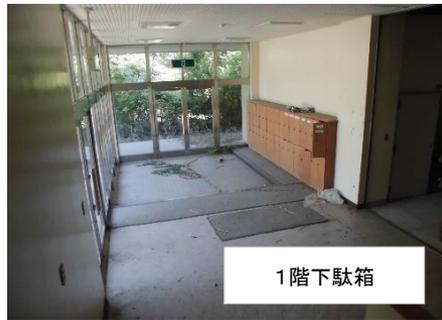
1階下駄箱

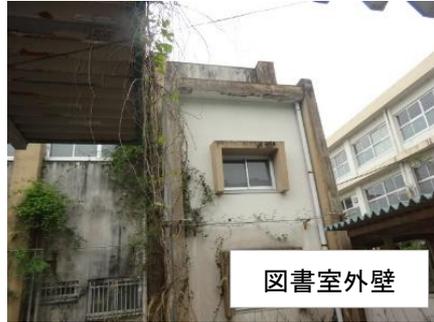
図書室外壁

図書室、視聴覚室は比較的綺麗であったが多少は雨漏りの跡などが見られた。
 食堂は調理器具がそのまま残されており、天井板が落下している箇所が見られた。
 生徒昇降口には立ち入っていないが、校舎から屋根を見ると防水シートが剥がれた状態であった。

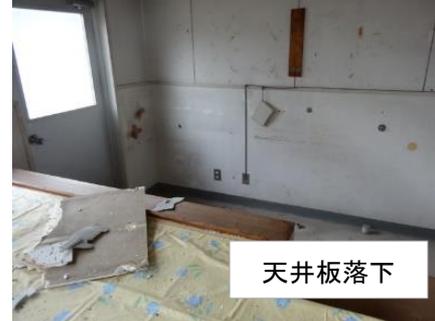
天井板落下
