令和元年度 遠賀川の重要水防箇所など

嘉麻市防災会議
令和元年6月5日

国土交通省 九州地方整備局
遠賀川河川事務所

3. 遠賀川河川合同巡視【飯塚出張所管内(嘉麻市、桂川町)】

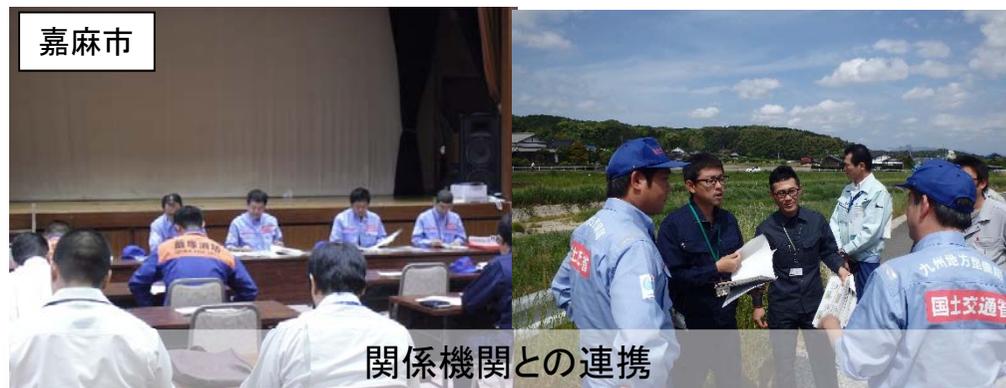
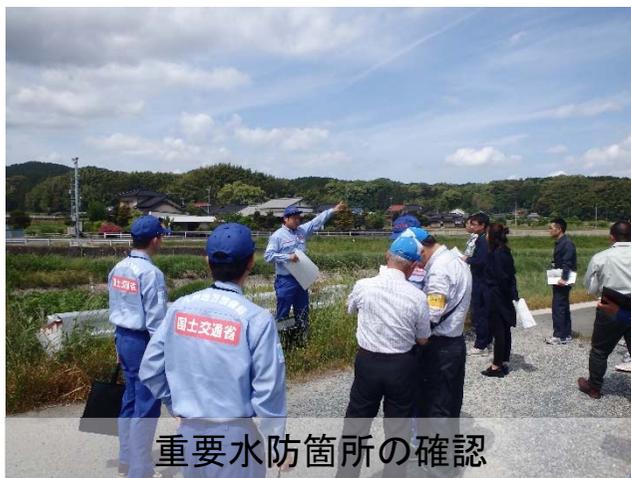
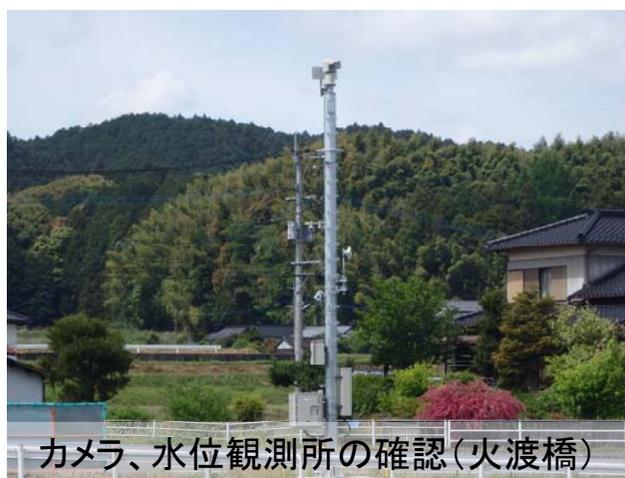
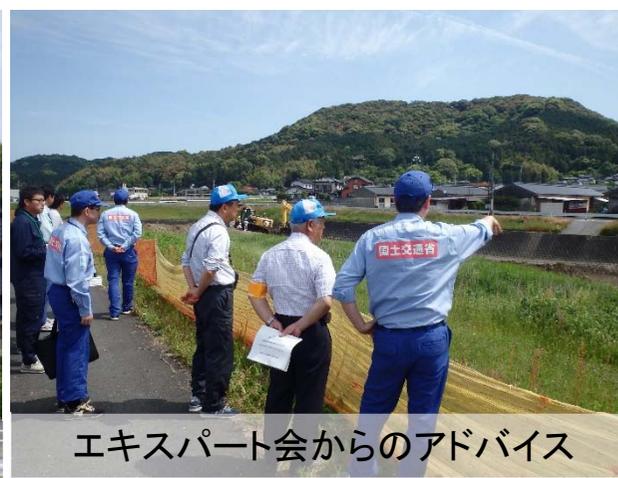
日時：令和元年5月17日(金)9:30～11:30
場所：嘉麻市碓井庁舎
出席者：飯塚県土整備事務所、嘉麻市、桂川町、嘉麻警察署、飯塚消防署(嘉麻分署、桂川分署)
エキスパート会、遠賀川河川事務所(防災情報課、飯塚出張所)
内容：重要水防箇所や備蓄資材の確認、代表水位観測所の基準水位等の確認
関係機関との連携及び情報伝達網の確認

- 重要水防箇所の堤防高さ及び堤内地の状況確認
- 代表観測所の基準水位の確認
- 水防活動上必要な備蓄資材の確認
- 関係機関との更なる連携強化及び情報伝達の確認

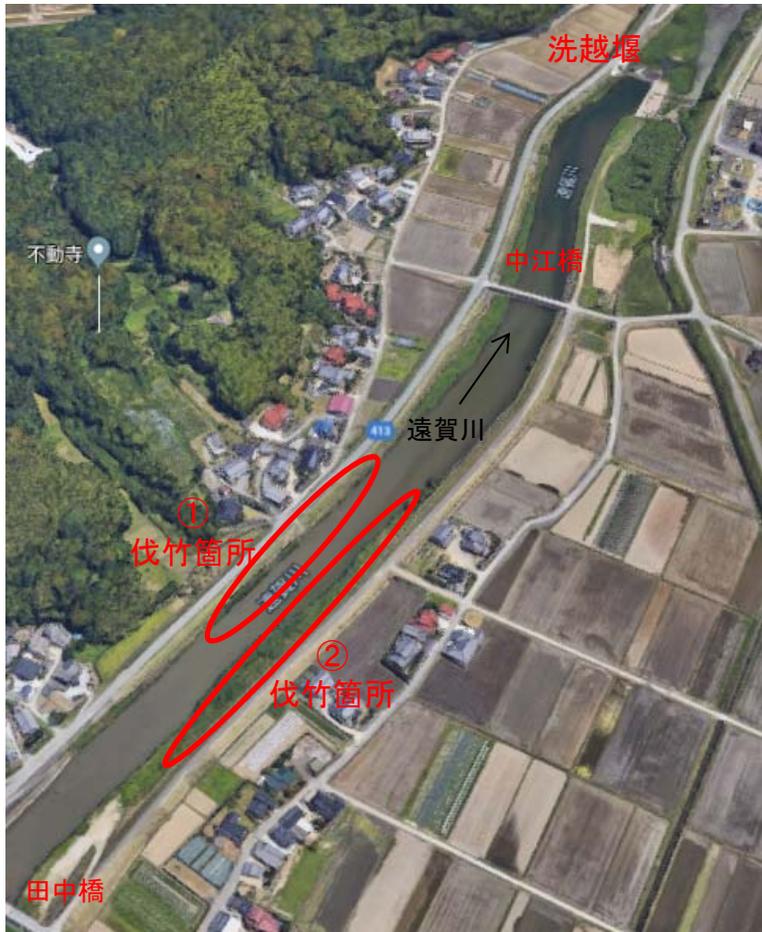
①遠賀川40k600(左岸側)

遠賀川本川洗越堰上流の伐竹等を実施した。
